**TAUFLEX®/PANG**

**Javítási kézikönyv  
TPRM-4**

**Maxiseal  
Javítási kézikönyv**

# Maxiseal minőségi javítóanyagok

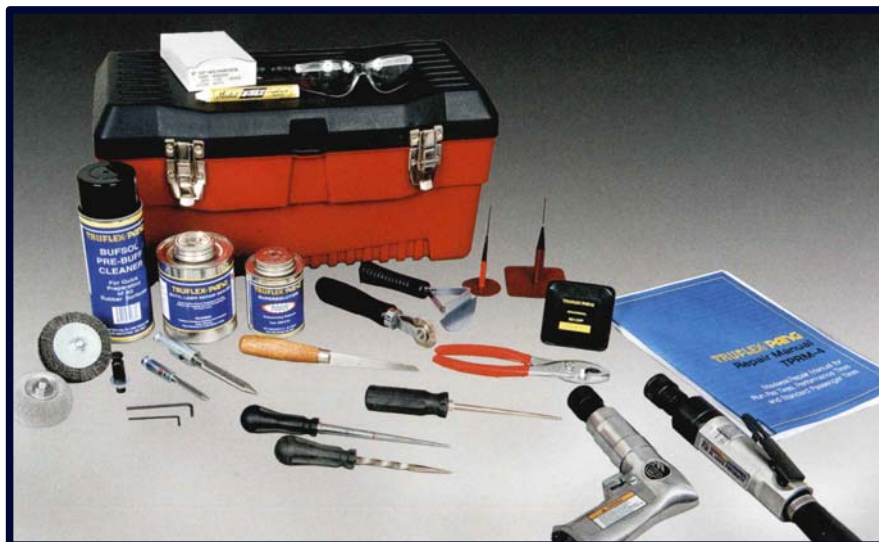
## Maxiseal teher szöglyuk javító készlet

Komplett országúti javítókészlet, minden radiál és diagonál abroncs szöglyuk sérülés javítására

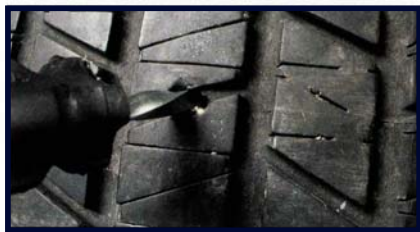
**1.** Személyabroncs esetében a sérülés nem lehet nagyobb, mint 1/4" (6 mm). Könnyű teher/teher abroncsnál maximum 3/8" (10 mm).

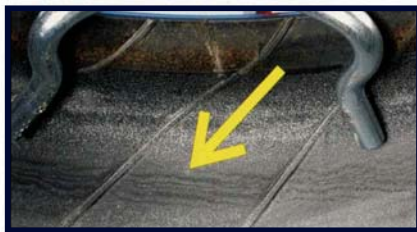
**2.** Ez a laposan vagy alacsony nyomáson futott acél radiál azt jelzi, hogy az abroncsot ki le kell selejtezni. (További információ: RMA Kiadvány).

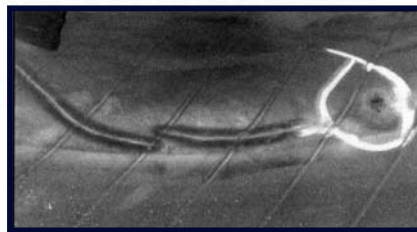
**3.** Butil (légzáró) réteg elválás.

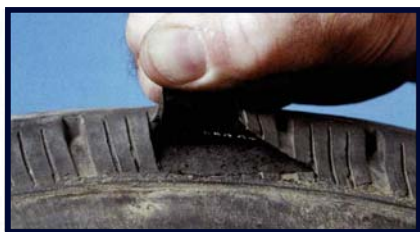
**4.** Váll réteg leválás.

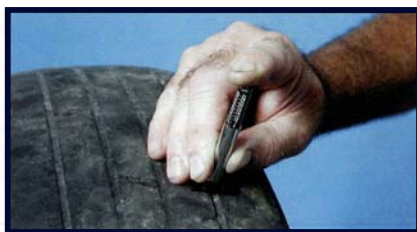
**5.** Túlságosan kopott futó-réteg.

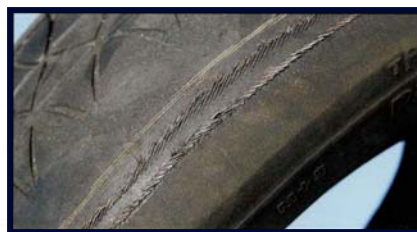
**6.** Kilátszó kord-réteg vagy kord.

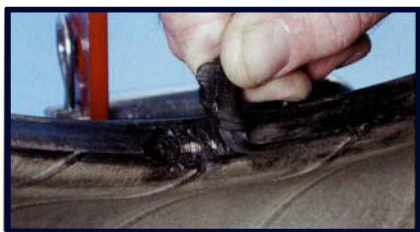
**7.** Deformálódott perem, kilátszó réteg vagy kord, acél-kord.

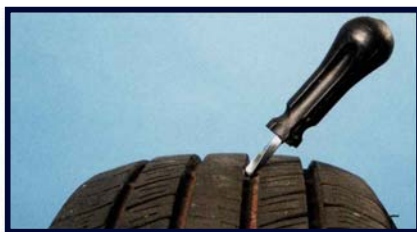
**8.** Ha a bemenő sérülés szöge meghaladja a 25 fokot, két részes javítóanyagot kell alkalmazni.

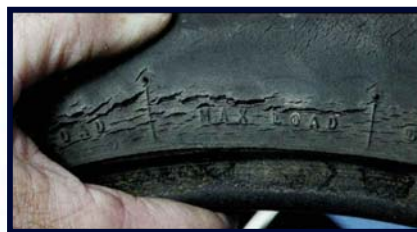
**9.** Öregedési repedések.

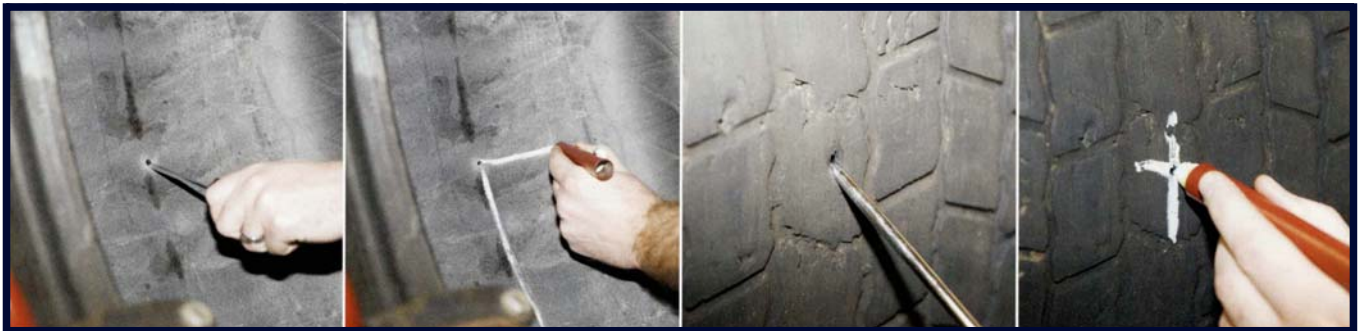
**1.** A vizsgálat során keressen meg és jelöljön be minden sérülést az abroncs belsejében és külső felületén.

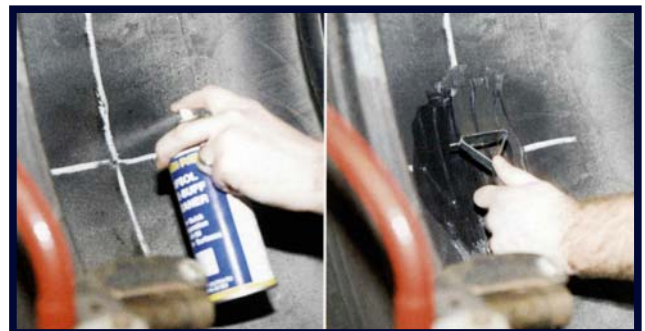
**3.** Fújja be (tisztítsa-elő) a butil réteget Bufsol Spray-vel és 2-3-szor kaparja le a szennyeződések.

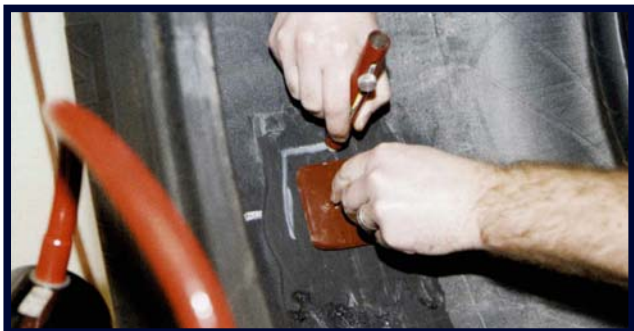
4. Rajzolja körbe a felhorzsolandó területet 10-12 mm-re nagyobbra, mint a javítóanyag egy megfelelő sablon segítségével.

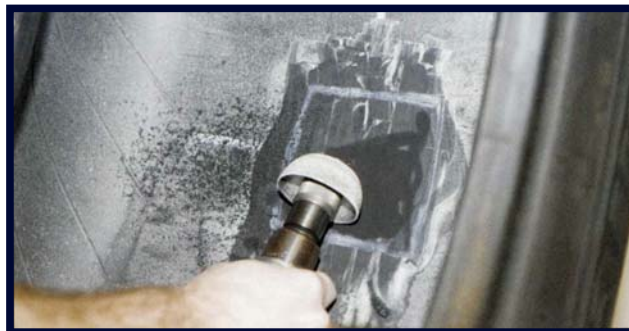
5. Horzsolja fel a bejelölt területet alacsony sebességű légmotor és egy finom szemcséjű horzsoló alkalmazásával.

- Az RMA szöglyuk javítási útmutató szerint a butil réteget RMA # 1 vagy # 2 finomságúra kell horzsolni alacsony sebességű légmotorral, melynek maximális fordulata 5000 1/perc.
- A sima, egyenletes felület minimanizálja a légzárványok előfordulását, miközben növeli a tapadási erőt.
- Az RMA finomsági táblázat beszerezhető a forgalmazótól.

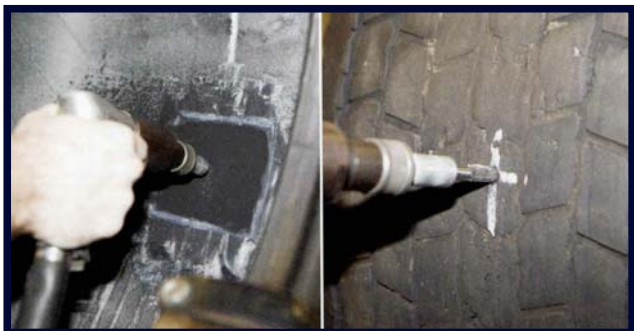
6. A sérült gumi, kord vagy acél kord részeket távolítsa el a sérülésből vídia horzsoló és alacsony segességű (max. 1200 rpm) légmotor vagy elektromos motor alkalmazásával. Az abroncs belsejéből indulva 3-5-ször tisztítsa ki a sérülést. Személy abroncsok esetében a horzsolás 2500 1/perc fordulátú légmotorral végezhető úgy, hogy a sérülés fala ne nagyon égjen meg.

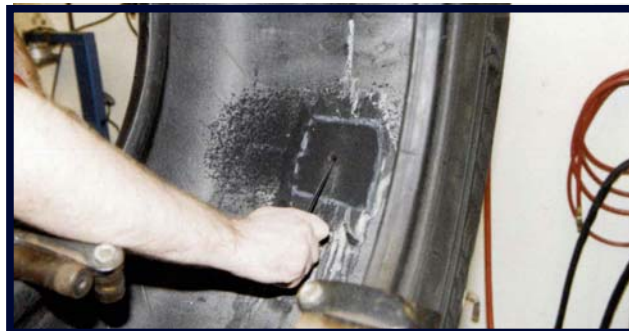
7. A kitisztítás befejezésekor ellenőrizze le, hogy a kitisztítás megfelelő-e, meghajlítgatva az abroncsot és hegyes AWL próba árral ellenőrizze le nem maradt-e a sérülésben laza gumi rész vagy hasadás.

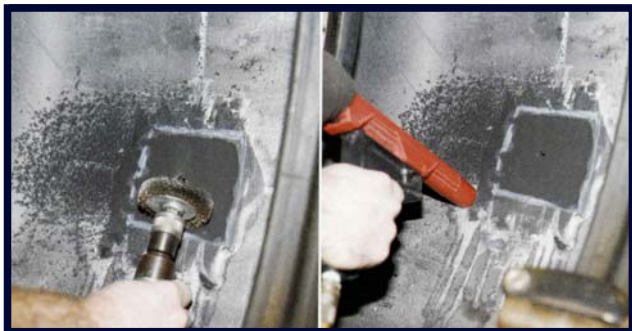
**8.** A horzsalékot és a törmeléket távolítsa el egy puha ecsettel, a horzsolt felületről, majd porszívóval szívassa ki az abroncsból.

- Ne alkalmazzon sűrített levegőt a törmelék és por eltávolítására, mert szennyeződés, nedvesség és olaj kerülhet a felületre.
- Az abroncs tisztítása közben ne érintse meg a felhorzsolt felületet kézzel.
- Bufsol előtisztító folyadék használható a horzsolási port és törmelék eltávolítására egy puha, szárazas mentes rongy segítségével.
- 3-5 perc száradási idő szükséges a vulkanizáló oldat felvitele előtt.

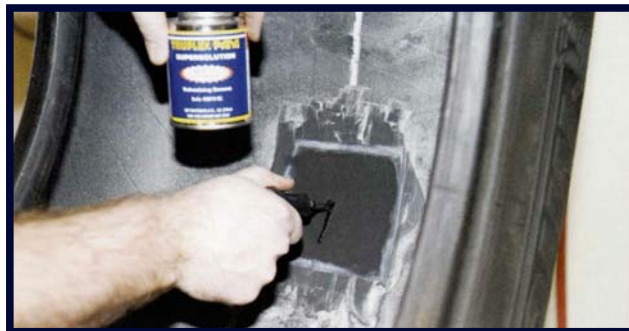
**9.** Spirál oldatbevitő segítségével vigyük be a 608F Szuper oldatot a sérülésbe az órajárással egyező irányban 3-5-ször.

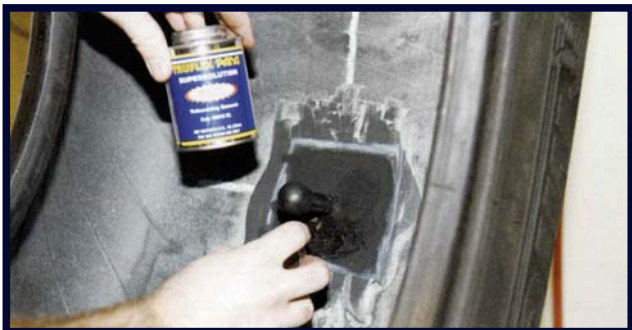
**10.** Ecseteljen fel egy vékony, egyenletes 608F Szuperoldat vulkanizáló oldatot a horzsolt felületre. Hagyja 3-5 percig száradni. Rossz időjárási körülmény esetében további időre lehet szükség. A vulkanizáló oldatnak teljesen meg kell száradnia a javítóanyag alkalmazása előtt.

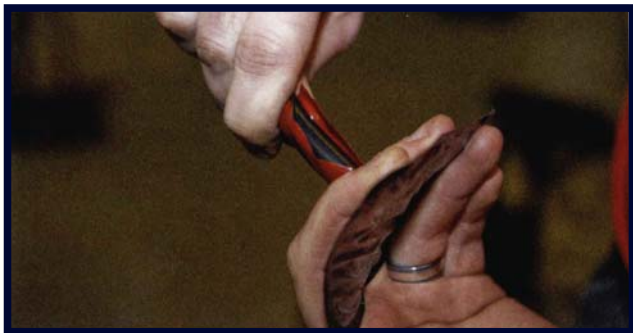
**11.** Távolítsa el a piros, műanyag védőfóliát a szárról, húzva és csavarva - ahogyan a képen látszik.

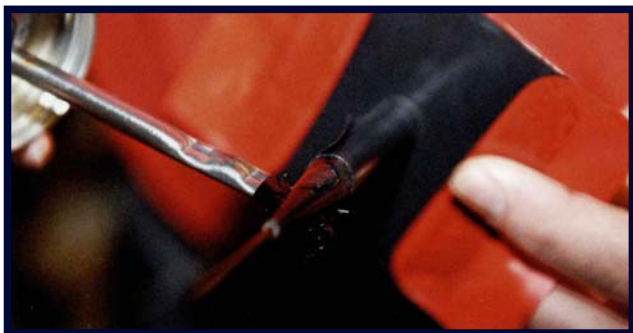
**13.** Ecseteljen fel egy vékony réteget a szár fekete kúpos részére

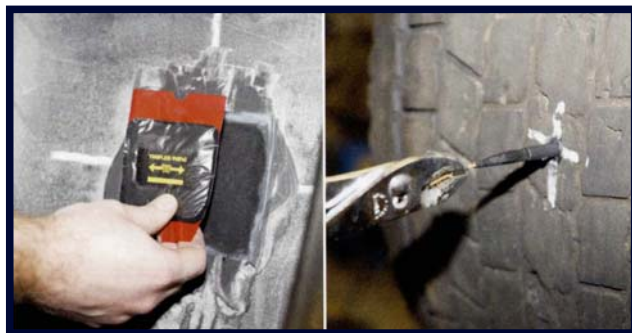
**14.** Tolja be a vezető tűskét a sérülésbe az abrondcs belseje felől. Fogja meg a tűskét egy fogóval és húzza keresztül a szárat a sérülésen addig, amíg a fej lazán felfekszik a felületre.

A Truflex/Pang Maxiseal gomba egy kissé nagyobb, mint az előkészített sérülés, kiváló szilárdságot és tapadást eredményezve. A behúzás előtt egy kevés Super oldatot kenve a szárra, kenés/síkosság miatt könnyebbé válik a behúzás.

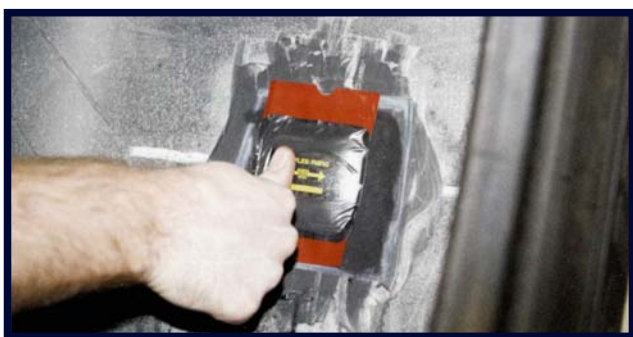
**15.** Középről kifelé haladva nyomkodja meg újjal a tapaszt.

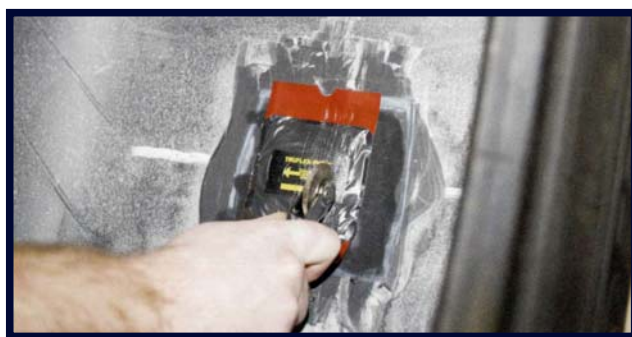
**16.** Miközben a piros fólia még mindig a fej szélén van, enyhe erővel, középről kifelé rádlizza le a fejet a felületre.

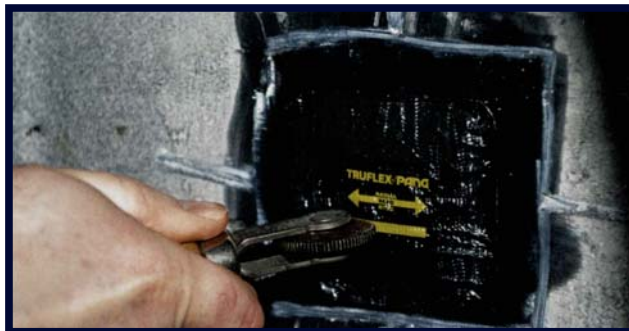
**18.** Lágyan az ellenkező irányban is rádlizza le a fejet, hogy a levegő maradéktalanul eltávozzon.

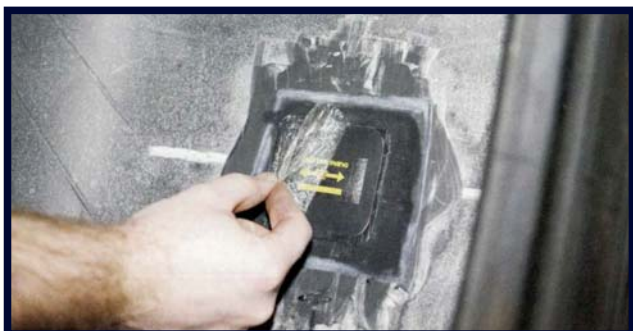
**19.** Távolítsa el az átlátszó fóliát a fej tetejéről.

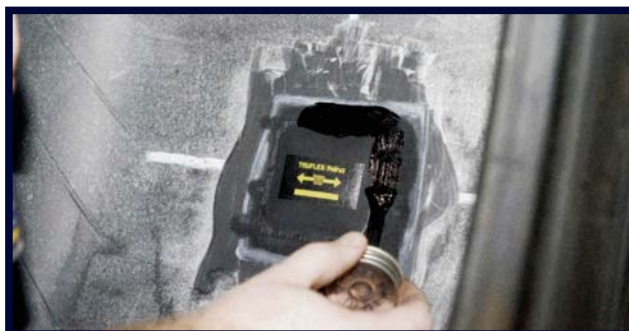
**20.** A fej széleit és a felhorzsolt részt kenje (tömítse) be Butil javító (BLRSF) oldattal.

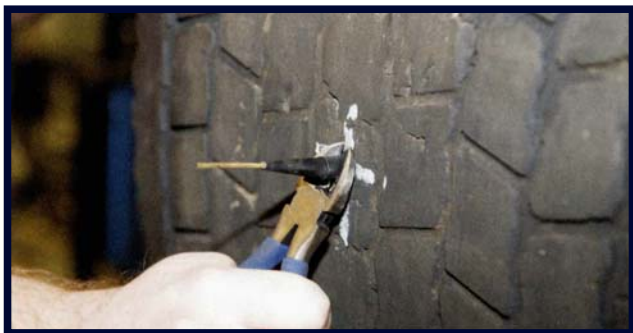
**21.** Nem feszített állapotban vágja le a felesleges szár-részt kb. (1/8") 3 mm a futófelület szintjében.

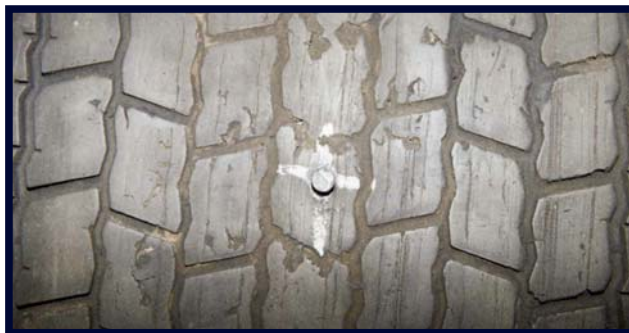
**22.** Az abroncs készen áll a forgalomba helyezésre.
